# mageba KM Joint

一点検・診断・リフレッシュ工事 一

# ○○高架橋(P○○) LR-5S 調査まとめ図

# mageba KM Joint 詳細点検記録表

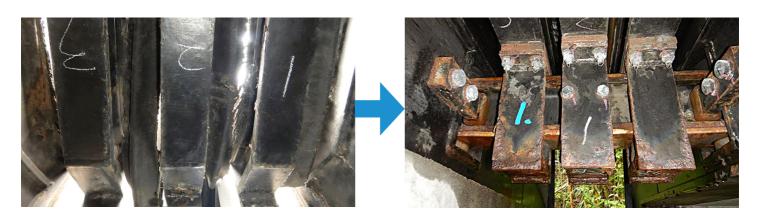
# 1 止水機能の低下

紫外線、オゾンなどの外的要因により止水ゴムに破損が生じると伸縮装置下面に漏水し、構造部品や 支承が腐食し機能低下を誘発します。

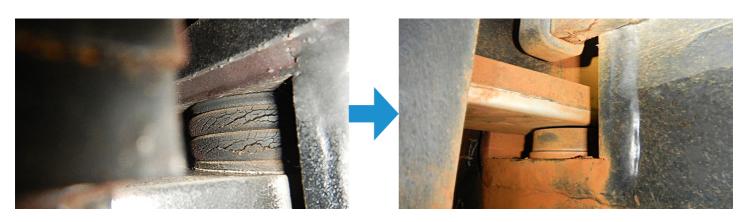
# 2 スプリング機能の低下

スプリングが経年劣化することによりベアリングにガタつきが生じ、サポートビームの振動や騒音が発生する可能性があります。

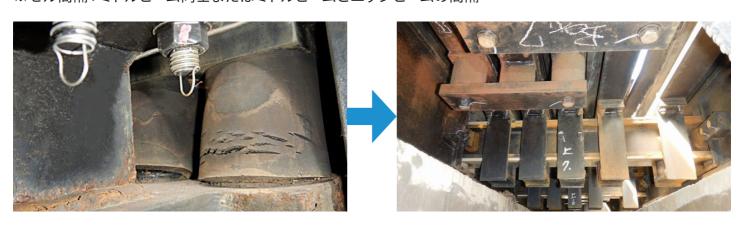
# 3 コントロール機能の低下

コントロールゴムが経年劣化するとセル間隔※が正常に保持できなくなり、遊間異常が発生する可能性があります。遊間異常が発生するとコントロールゴムや止水ゴムの劣化が更に早くなります。 ※セル間隔: ミドルビーム同士またはミドルビームとエッジビームの間隔
