シールリング交換

BP支承において、下沓内部への水・塵埃の侵入を防ぐシールリングが、経年劣化により破損するケースが見受けられます。

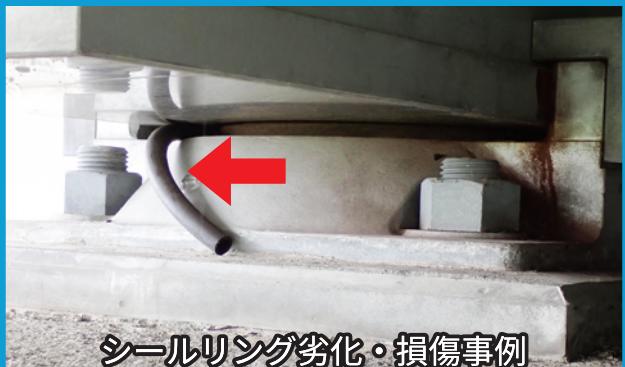
シールリングが破損し防水機能が低下している状態

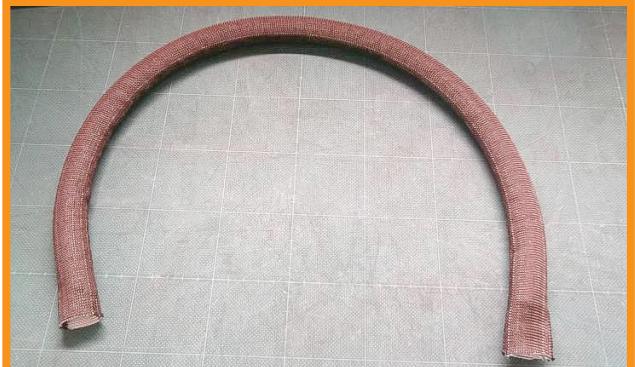
新規シールリング+PTFE 繊維

シールリング交換により下沓内部を健全に保つことで、支承機能（ベアリングプレートによる回転追隨機能）の長寿命化を図ることができます。

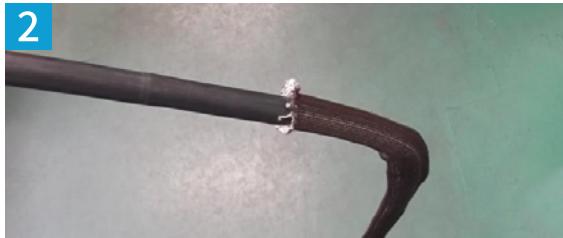
それぞれ必要な長さにカットする

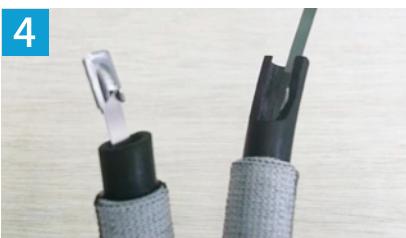
ステンレスバンド（ヘッド部）を組み立てる

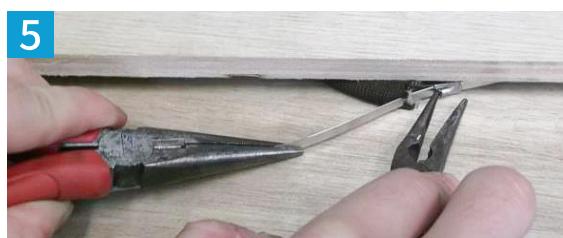
ステンレスバンドをシールリングに通す
