ゴム支承の耐候性を大幅にアップできる オゾン劣化防止コーティング工法

ゴム支承において、過酷な条件下での使用により、オゾンクラックによる損傷が発生しています。損傷を放置すると、損傷が拡大する可能性も考えられるため、早期の補修が望めます。その補修方法の一つとして、被覆ゴムにコーティングする方法があります。今回、耐候性はもちろん、ゴム支承に生じるせん断変形への追従性も兼ね備えたK-PRO工法を開発しました。

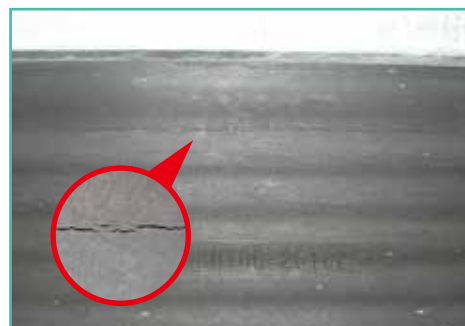
オゾンクラックが発生したゴム支承

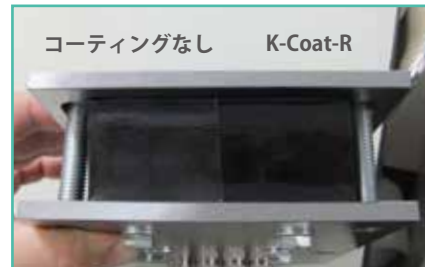
縮小体ゴム沓による耐オゾン試験

70%せん断ひずみ
40℃×50pphm

◀◀◀ 縮小体試験で問題なし

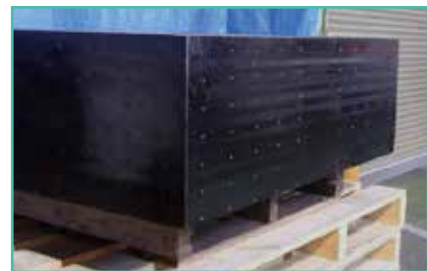
〈供試体の様子〉

施工前

コーティング後

施工後

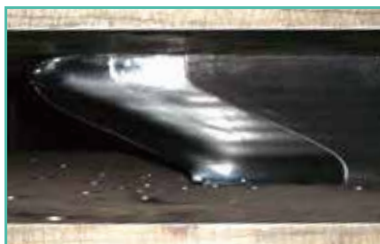
〈試験結果〉

側面

せん断ひずみ	70%	150%	300%
繰り返し回数	50サイクル	5サイクル	5サイクル
試験結果	異常なし	異常なし	異常なし

◀◀ せん断ひずみ300%
