# mageba KM ジョイント

## 部分補修でLCC低減

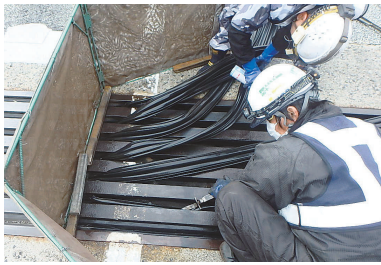
路面止水ゴムの取替え

一般的な伸縮装置はメンテナンスが困難で、周辺コンクリートも含めた本体の全交換が主流となっている。mageba KM ジョイントは、劣化や損傷が激しい場合や、遊間が狭いケースを除き、止水ゴムの劣化による漏水をゴム交換のみで修繕できる。

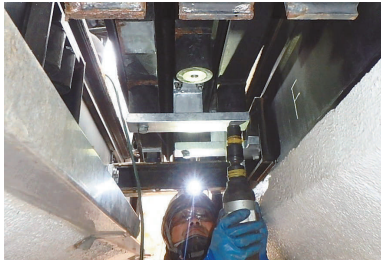
下面機構部品の取替え

また、ボルト締結構造のため、損傷部品のみの交換も可能である。これらにより橋梁全体の長寿命化が可能だ。
